**CỤC HÀNG KHÔNG VIỆT NAM**  
**CIVIL AVIATION AUTHORITY OF VIETNAM**

**KẾT LUẬN ĐIỀU TRA**  
**SỰ CỐ CHUYẾN BAY HVN1544 NGÀY 28/07/2018**

**Hà Nội, Tháng 09 năm 2018**

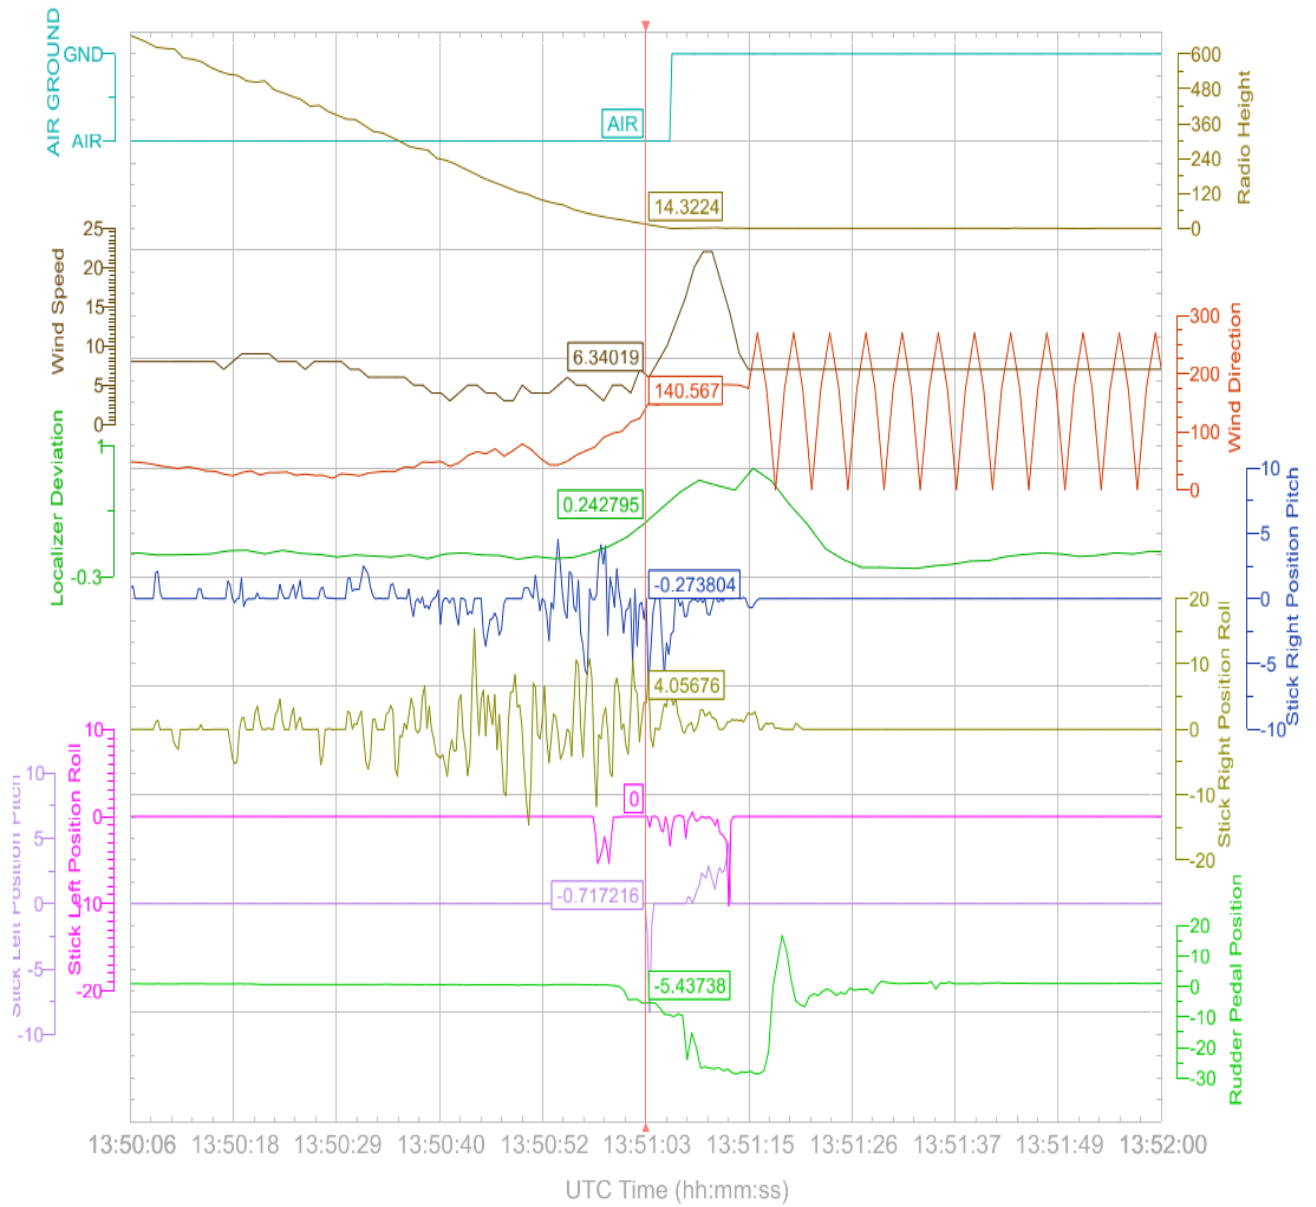
HVN1544 Landing on 28th July 2018

Lúc 13:50:57, ở độ cao 51ft tàu bay qua thêm đường CHC 11L và vẫn giữ hướng trên trục tim đường CHC 11L với giá trị lệch tim đường CHC (localizer deviation) là -0.067 dot.

Từ độ cao 25ft (khoảng 5s trước khi tàu bay tiếp đất), trong điều kiện thời tiết có mưa lớn, thời điểm tàu bay hạ cánh là ban đêm, cùng với việc đường CHC 11L không được trang bị đèn tim nên tổ lái không nhận ra tàu bay bắt đầu dạt sang trái đường CHC với giá trị lệch tim đường CHC tăng dần.

Ở độ cao 12ft, gió bắt đầu tăng về tốc độ và hướng gió chuyển dần từ gió ngược sang gió cạnh phải, tàu bay tiếp tục xu hướng dạt sang trái đường CHC 11L với giá trị lệch tâm đường CHC là 0.26.

Theo kết quả phân tích dữ liệu tàu bay, giá trị gió lúc tàu bay tiếp đất là 156<sup>0</sup>/11kts. Ngay sau khi tiếp đất, bánh lái hướng bên phải được sử dụng để đưa mũi tàu bay về phía bên phải; tuy nhiên gió cạnh phải tiếp tục tăng lên đến 180<sup>0</sup>/22kts, và việc đường CHC bị ướt dẫn đến hiện tượng trượt trên đường CHC (hydroplane) trong điều kiện vận tốc của tàu bay cao cản trở việc điều khiển tàu bay giữ hướng trên đường CHC. Kết quả là sau khi tiếp đất, tàu bay tiếp tục dạt sang trái.
