**CỤC HÀNG KHÔNG VIỆT NAM**  
**CIVIL AVIATION AUTHORITY OF VIETNAM**

**KẾT LUẬN ĐIỀU TRA**  
**SỰ CỐ CHUYẾN BAY VN125, TÀU BAY VN-A870 XẢY RA NGÀY**  
**02/04/2020 TẠI CẢNG HÀNG KHÔNG QUỐC TẾ ĐÀ NẴNG**

**Hà Nội, Tháng 05 năm 2020**

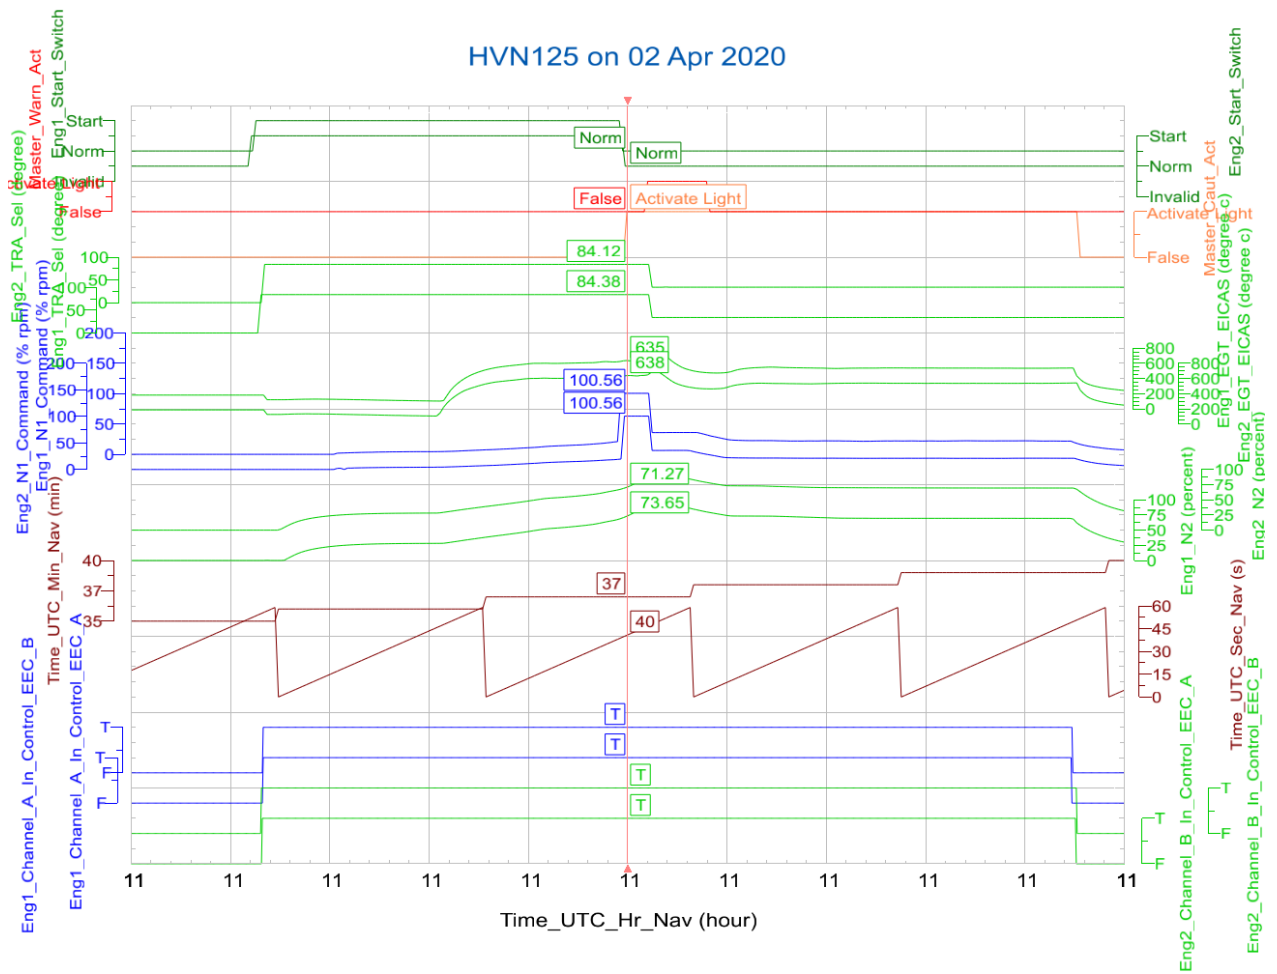
## PHỤ LỤC KẾT QUẢ PHÂN TÍCH DỮ LIỆU CHUYỂN BAY

- Lúc 11:37:40 (UTC), hướng mũi tàu bay 013 độ, công suất động cơ tăng đột ngột, chỉ số N1 động cơ số 1 tăng từ 20.94% lên 100.56%, N1 động cơ số 2

tăng từ 19.69% lên 100.56% (trong thời gian 1-2 giây), tay ga duy trì vị trí TOGA. Các tham số động cơ: EGT động cơ số 1 là 633 độ, EGT động cơ số 2 là 633 độ, lưu lượng nhiên liệu động cơ số 1 là 887kg/h, động cơ số 2 là 832 kg/h và tiếp tục tăng nhanh.

- Lúc 11:37:47 (UTC), hướng tàu bay 008 độ, tốc độ tàu bay tăng đột ngột từ 0.69 knots lên 9.06 knots trong vòng 5 giây. Tổ lái dùng phanh để dừng tàu bay. Các tham số động cơ: EGT động cơ số 1 là 671 độ, EGT động cơ số 2 là 647 độ, lưu lượng nhiên liệu động cơ số 1 là 4252 kg/h, động cơ số 2 là 2652 kg/h. Xuất hiện cảnh báo "CONFIG FLAPS" trên hệ thống cảnh báo do hệ thống máy tính đang hiểu rằng tổ bay đã thực hiện tăng ga cất cánh nhưng chưa đặt đúng cấu hình tàu bay để cất cánh.

- Lúc 11:37:48 (UTC), tay ga được chuyển từ vị trí TOGA về ILDE (Throttle Resolver Angle động cơ số 1 là 33.94 độ, động cơ số 2 là 34 độ)
