**CỤC HÀNG KHÔNG VIỆT NAM**  
**CIVIL AVIATION AUTHORITY OF VIETNAM**

**KẾT LUẬN ĐIỀU TRA SỰ CỐ**  
**TÀU BAY VN-A396 VA CHẠM TÀU BAY VN-A888**  
**TRONG KHI KÉO/ĐẨY**

**Hà Nội, tháng 10 năm 2021.**

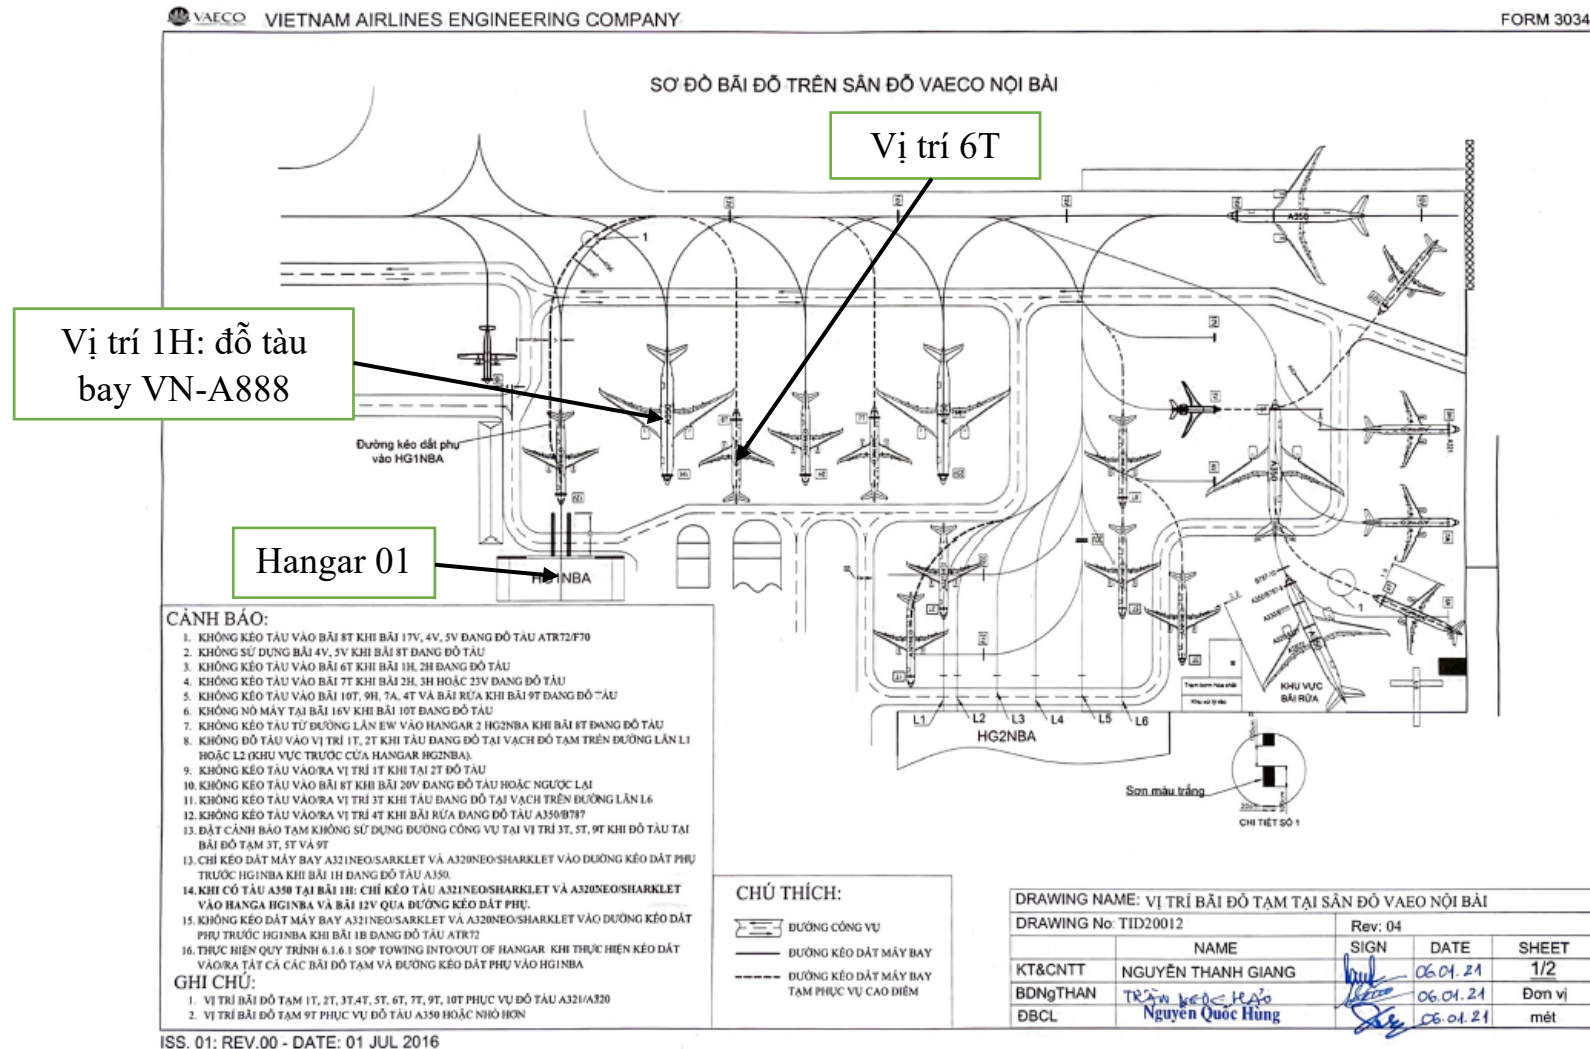
# PHỤ LỤC I: SƠ ĐỒ VỊ TRÍ ĐỖ TRÊN SÂN ĐỒ VAECO NỘI BÀI

Vị trí đỗ 6T nằm giữa vị trí 1H và 2H được Công ty VAECO đưa vào khai thác nhằm phục vụ đợt cao điểm tàu bay dừng bay nhiều do dịch bệnh COVID-19 dẫn đến thiếu vị trí đỗ.

- Trước thời điểm kéo/đẩy tàu bay VN-A396, tàu bay VN-A354 đã được di chuyển khỏi vị trí đỗ số 2H ra vị trí nổ máy 16V, trong khi tàu bay VN-A888 đang đỗ tại vị trí 1H và không thể di chuyển được do đang trong trạng thái bảo quản dừng bay (các bánh chính đang được bọc bịt), vị trí 6T không có tàu bay (Sơ đồ vị trí đỗ tại Phụ lục I).

- Nghiên cứu, rà soát lại các vị trí đỗ tàu bay, điều chỉnh các bất hợp lý, bổ sung phương thức kéo/đẩy phù hợp với điều kiện thực tế hiện nay (ảnh hưởng của dịch bệnh COVID-19).

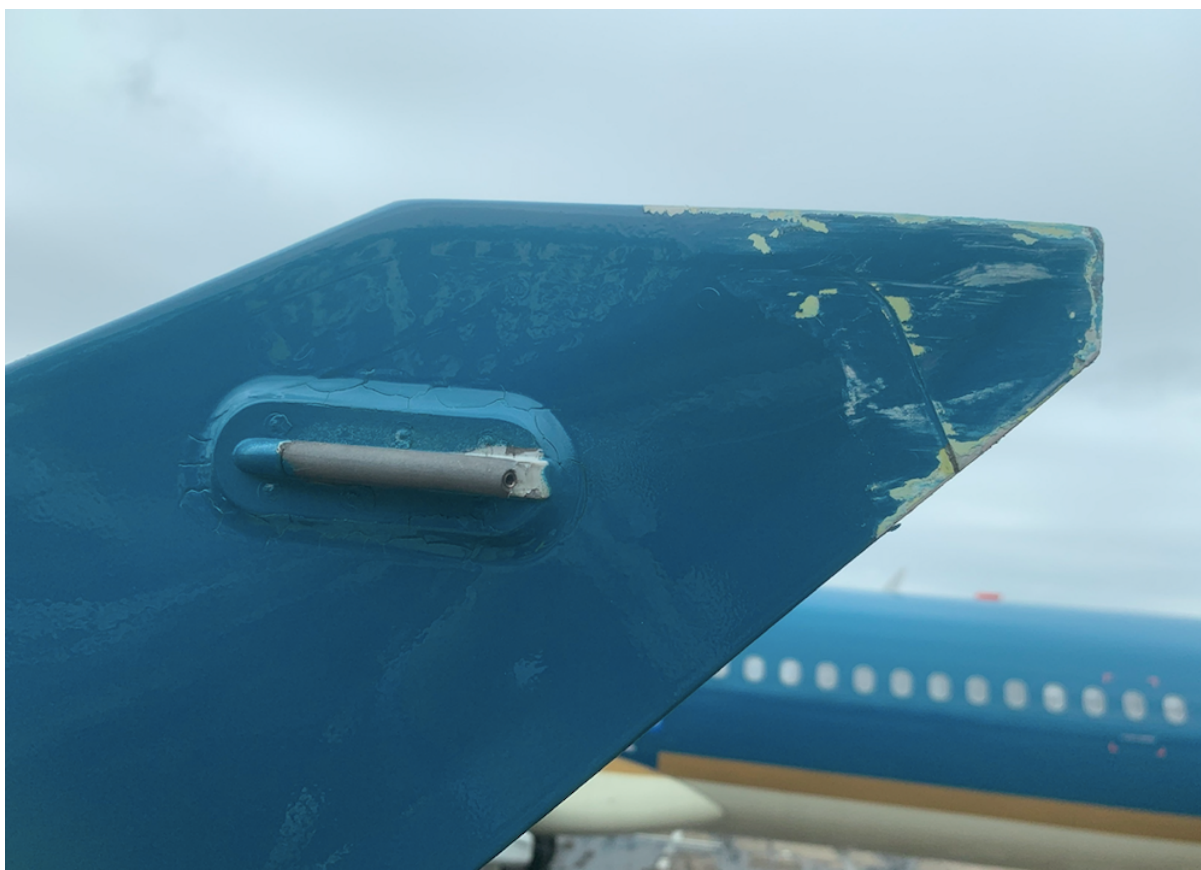
### **PHỤ LỤC III: HÌNH ẢNH HỎNG HÓC TÀU BAY VN-A396**

- Lúc 12:04, khi đầu mút cánh trái tàu bay VN-A396 ở vị trí cách tàu bay VN-A888 khoảng 5m, lúc này NVKT#4 đã rời vị trí cảnh giới đuôi và đứng cảnh giới tại cánh trái cùng NVKT#2. NVKT#2 và NVKT#4 đã ra tín hiệu bằng tay để xe kéo/đẩy dừng lại. Tuy nhiên xe kéo/đẩy tiếp tục di chuyển. NVKT#2 và NVKT#4 tiếp tục ra tín hiệu dừng lại và hét lên cảnh báo nhưng xe kéo/đẩy vẫn tiếp tục di chuyển. Khi lái xe nhận ra cảnh báo và dừng lại, đầu mút cánh bên trái tàu bay VN-A396 đã va chạm với phần vỏ trên thân tàu bay VN-A888 (Hình ảnh hồng học tại Phụ lục III, IV).

- Tàu bay VN-A396 bị hư hỏng 01 chổi phóng tĩnh điện (Static Discharger) trên đầu mút cánh trái (Wing-tip) (Hình ảnh tại Phụ lục III).

- Phối hợp với Tổng công ty HKVN-CTCP tiến hành đánh giá hỏng hóc, tổ chức phương án sửa chữa, khắc phục hỏng hóc..

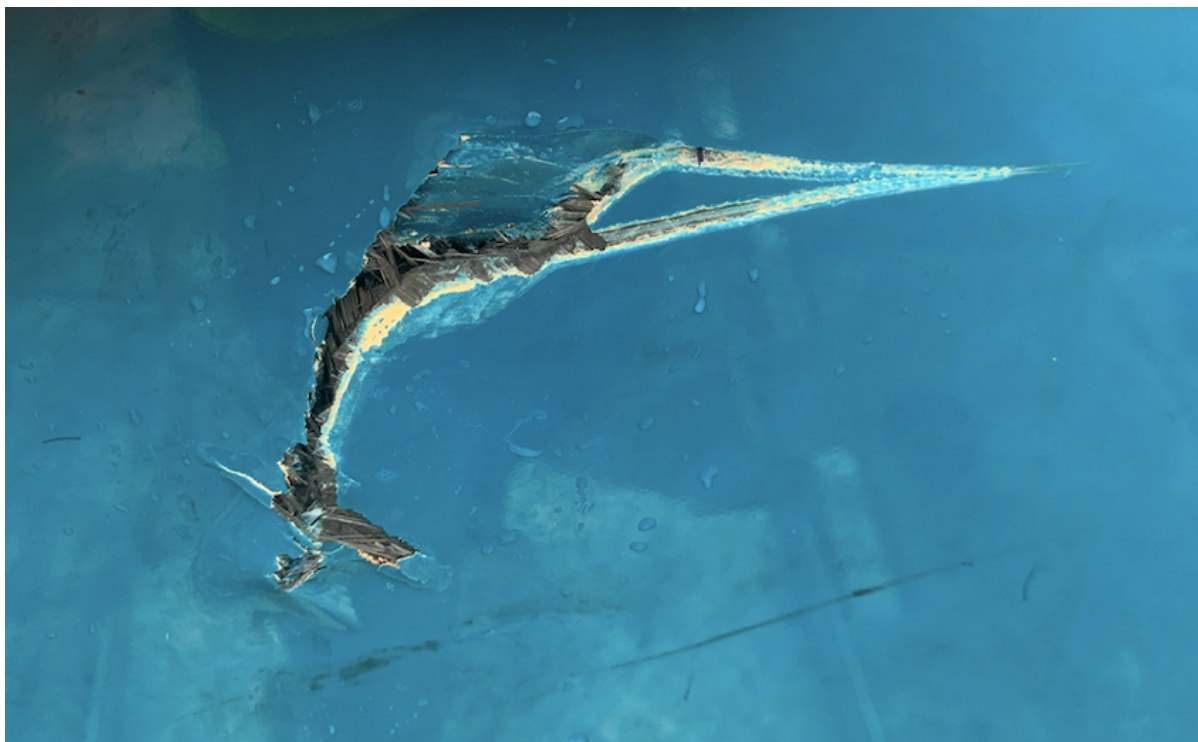
#### **PHỤ LỤC IV: HÌNH ẢNH HỎNG HÓC TÀU BAY VN-A888**

- Tàu bay VN-A888 bị rách phần vỏ ngoài ở phần thân tại vị trí khung sườn (Frame) số 25-26, thanh chống (Stringer) số 27 bên trái tàu bay với kích thước 74 x 140 mm (Hình ảnh tại Phụ lục IV). Hồng học nằm ngoài giới hạn trong tài liệu sửa chữa cấu trúc (Airbus Task A350-A-53-21-61-04001-661A-A) của nhà sản xuất.
