**CỤC HÀNG KHÔNG VIỆT NAM**  
**CIVIL AVIATION AUTHORITY OF VIETNAM**

**BÁO CÁO ĐIỀU TRA SỰ CỐ**  
**TÀU BAY VN-A544 VA CHẠM TÀU BAY VN-A636**  
**TRONG KHI LẤN VÀO VỊ TRÍ ĐỒ**

**Hà Nội, tháng 12 năm 2021**

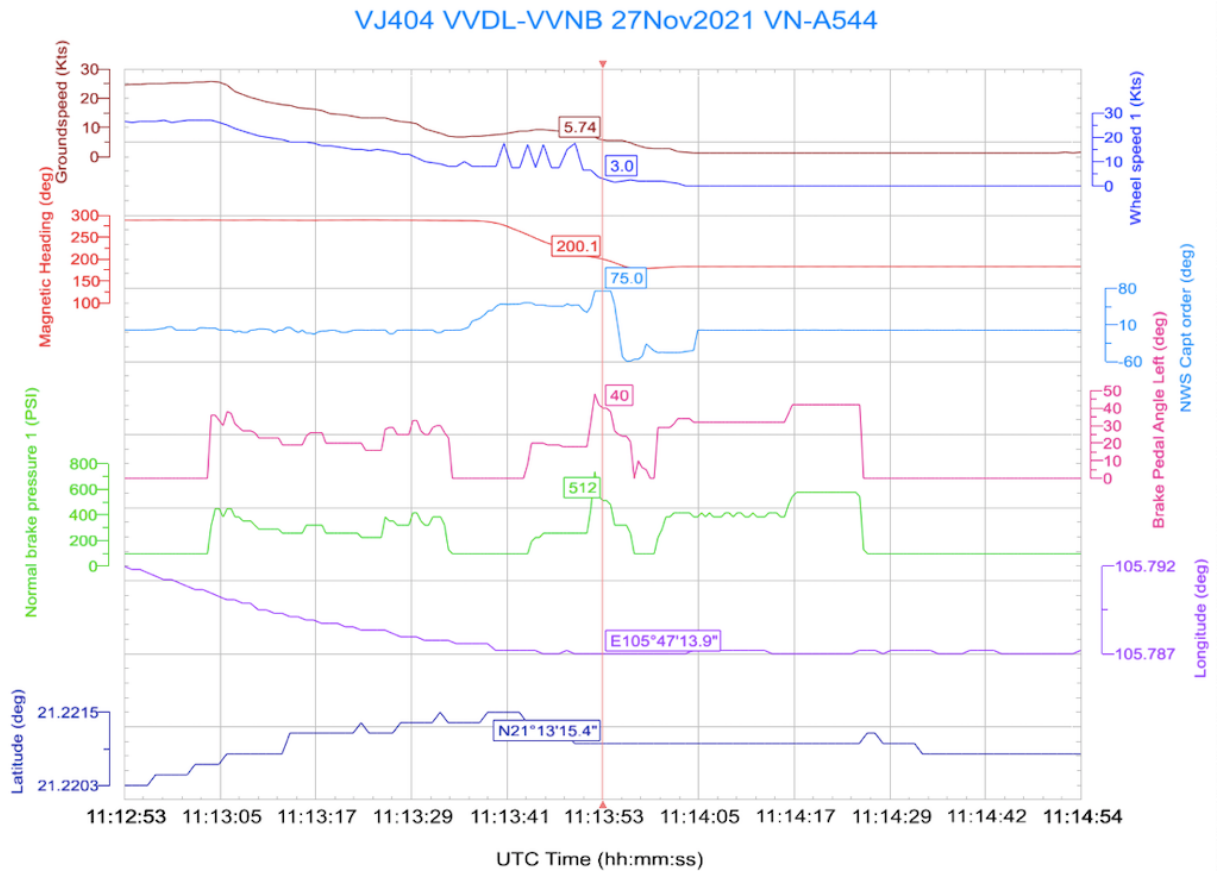
## KẾT QUẢ PHÂN TÍCH DỮ LIỆU THIẾT BỊ GHI CHUYỂN BAY

- Lúc 18:13:36, sau khi nhận tín hiệu xác nhận của nhân viên đánh tín hiệu, lái chính bắt đầu điều khiển bánh mũi tàu bay rẽ trái với góc rẽ bánh mũi tăng dần đến trên 45 độ (trong thời gian 5 giây và duy trì góc rẽ bánh mũi trên 45 độ), theo vạch vàng liền để vào vị trí đỗ 52C (theo phương thức lăn thì vạch liền hướng dẫn rẽ vào vị trí 52, vạch nét đứt hướng dẫn rẽ vào vị trí 52C). Theo OM Part B 2.10 (g) tổ lái tắt hệ thống đèn chiếu sáng - Taxi light khi xác nhận tín hiệu đánh vẫy;

- Lúc 18:13:53, lái chính thực hiện điều khiển bánh mũi tàu bay rẽ trái với góc rẽ đạt giá trị tối đa 75 độ;

- Lúc 18:14:06 tàu bay dừng lại với bánh mũi tại vị trí vạch dừng vị trí 52C, thân tàu bay bị lệch về bên phải vị trí quy định 52C với khoảng cách: từ tim vết lăn 52C đến mép ngoài bánh càng chính bên phải tàu bay là 9,3m; khoảng cách từ tim vết lăn 52C đến mép ngoài bánh càng chính bên trái là 1,8m (cả hai càng chính nằm bên phải tim vết lăn 52C);
