**CỤC HÀNG KHÔNG VIỆT NAM**  
**CIVIL AVIATION AUTHORITY OF VIETNAM**

**KẾT LUẬN ĐIỀU TRA SỰ CỐ**  
**TÀU BAY VN-A222 VA CHẠM TÀU BAY VN-A590**  
**TRONG KHI ĐẦY LỬ**

**Hà Nội, tháng 4 năm 2022.**

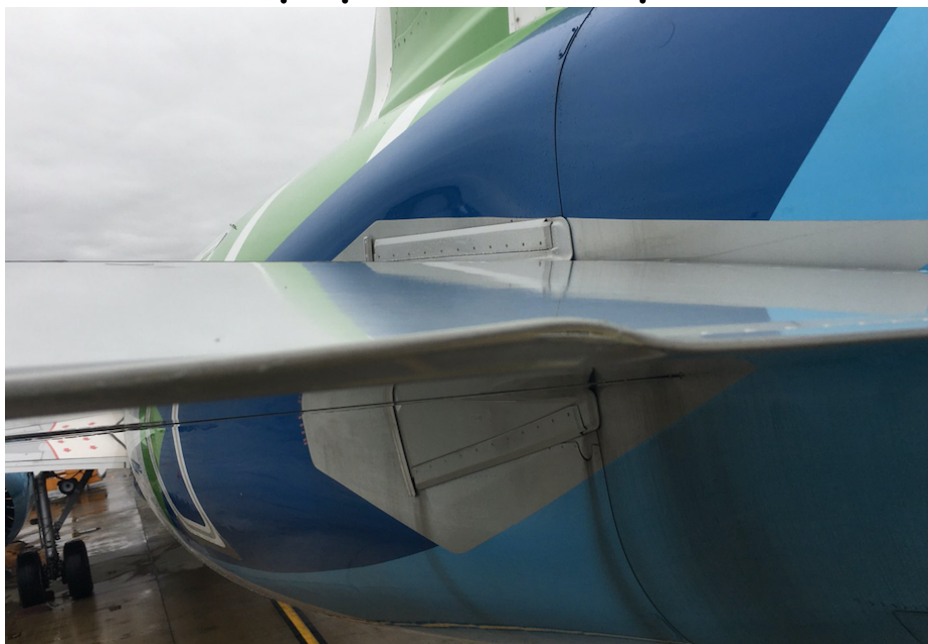
- Tàu bay VN-A222: mép sau cánh lái độ cao bên trái bị cong (dent) với kích thước dài x rộng x sâu = 344 x 25 x 15 mm, phần dưới phía trước cánh lái độ cao có 01 vết rạn (crack) với chiều dài khoảng 50 mm. Kiểm tra phát hiện rò rỉ dầu thủy lực tại cơ cấu điều khiển cánh lái độ cao (ROD Actuator Servo Control 34CE1/34CE3) (Hình 01, 02).

Hình 1: Hình ảnh hỏng hóc mép sau cánh lái độ cao tàu bay VN-A222

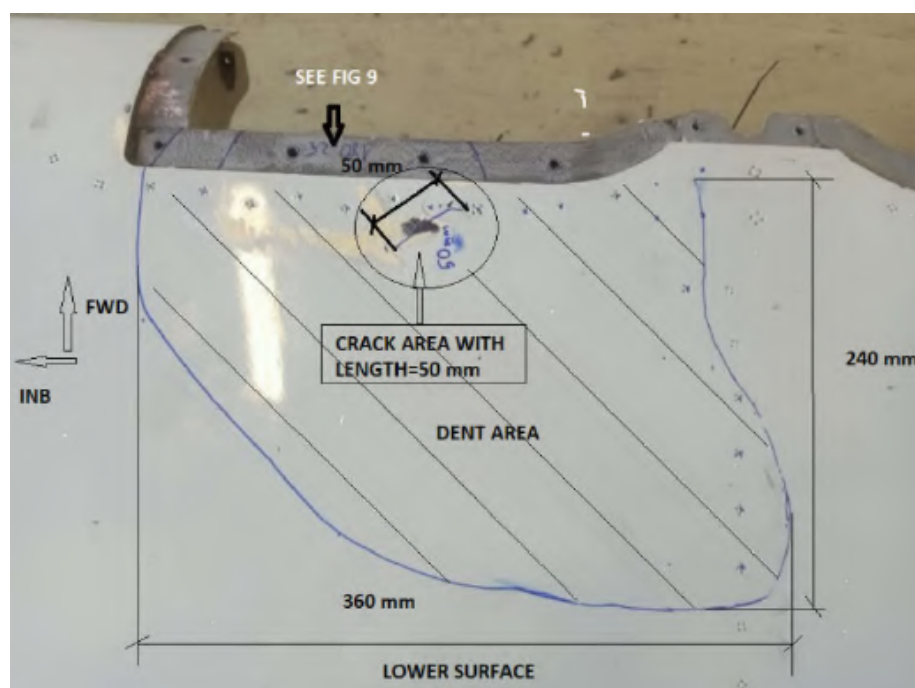
Hình 2: Hình ảnh vết rạn tại mép trước phía dưới cánh lái độ cao tàu bay VN-A222

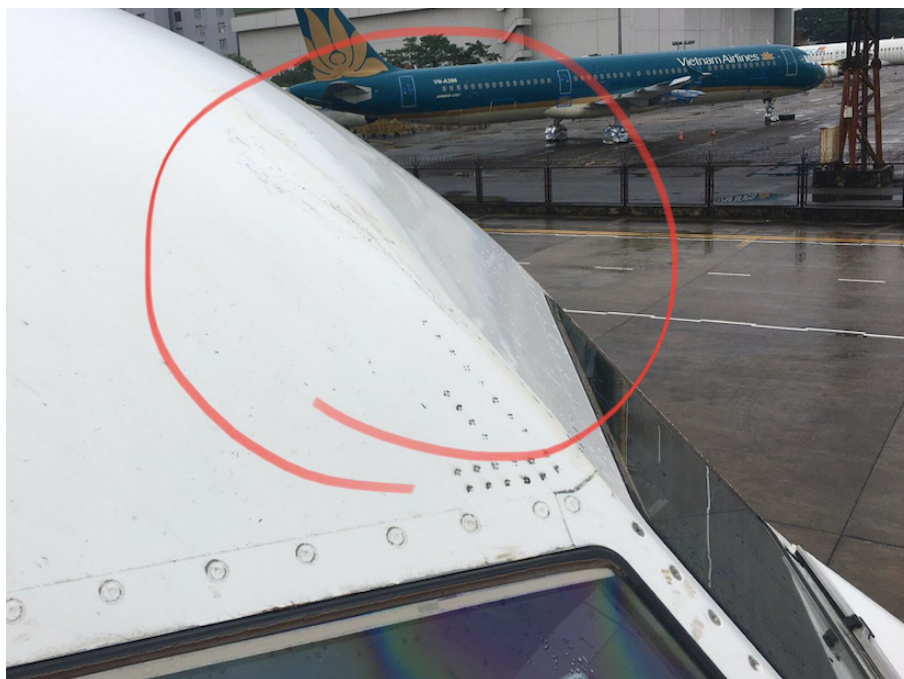
- Tàu bay VN-A590: kiểm tra phát hiện vết lõm tại phần vỏ tàu bay phía trên kính buồng lái vị trí khung sườn FR4-FR8 với kích thước dài x rộng x sâu = 300 x 100 x 5mm. Một số vết xước sơn tại vị trí vết lõm và không ảnh hưởng đến cấu trúc vỏ tàu bay (Hình 03).

*Hình 3: Hình ảnh hỏng hóc tại phần vỏ bên trên buồng lái tàu bay VN-A590*
