**CỤC HÀNG KHÔNG VIỆT NAM**  
**CIVIL AVIATION AUTHORITY OF VIETNAM**

**KẾT LUẬN ĐIỀU TRA SỰ CỐ**  
**CHUYẾN BAY VN1441 TÀU BAY VN-B218 XÂM NHẬP ĐƯỜNG CÁT**  
**HẠ CÁNH TRONG KHI LĂN RA KHỎI HÀNH TẠI CẢNG HKQT ĐÀ**  
**NẰNG NGÀY 19/12/2021**

**Hà Nội, tháng 5 năm 2022**

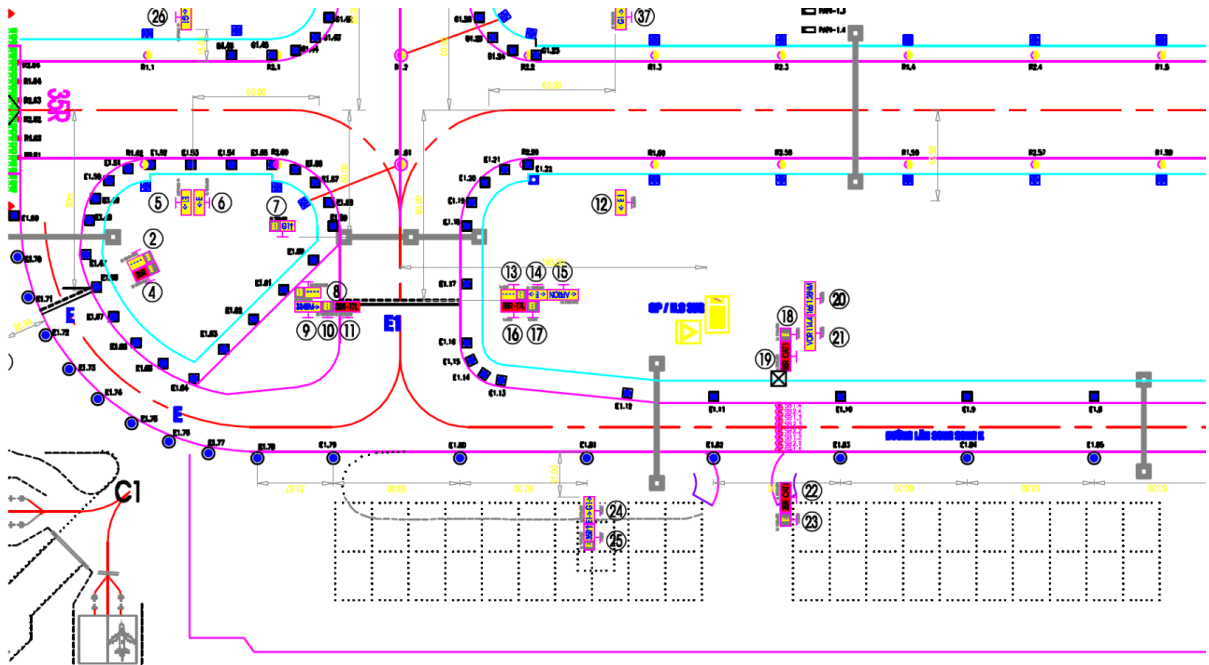
**PHỤ LỤC II: TRÍCH DẪN MẶT BẰNG BIỂN BẢO KHU BAY**  
**ĐÀ NẴNG (Tu chỉnh theo CV1200/CHK-QLC ngày 24/3/2021)**

+ Sơ đồ mặt bằng hiện trạng thiết bị biển báo khu bay Đà Nẵng (Phụ lục II) của Tài liệu khai thác sân bay cảng hàng không quốc tế Đà Nẵng được Cục HKVN chấp thuận theo công văn số 1200/CHK-QLC ngày 24/3/2021 v/v Chấp thuận bổ sung tài liệu khai thác sân bay-CHKQT Đà Nẵng có thể hiện Biển báo “35R-CAT I” được cấp phép khai thác theo Giấy phép số 2486/GP-CHK ngày 17/6/2020, có hiệu lực đến ngày 18/6/2022. Sơ đồ mặt bằng này không có tên bất kỳ điểm dừng chờ nào và đồng bộ với Tu chính AIP 02/20.

+ Sơ đồ mặt bằng hiện trạng thiết bị biển báo khu bay Đà Nẵng (Phụ lục II) của Tài liệu khai thác sân bay cảng hàng không quốc tế Đà Nẵng được Cục HKVN chấp thuận theo công văn số 1200/CHK-QLC ngày 24/3/2021 v/v Chấp thuận bổ sung tài liệu khai thác sân bay-CHKQT Đà Nẵng có thể hiện Biển báo

“35R-CAT I” được cấp phép khai thác theo Giấy phép số 2486/GP-CHK ngày 17/6/2020, có hiệu lực đến ngày 18/6/2022. Sơ đồ mặt bằng này không có tên bất kỳ điểm dừng chờ nào và đồng bộ với Tu chính AIP 02/20.

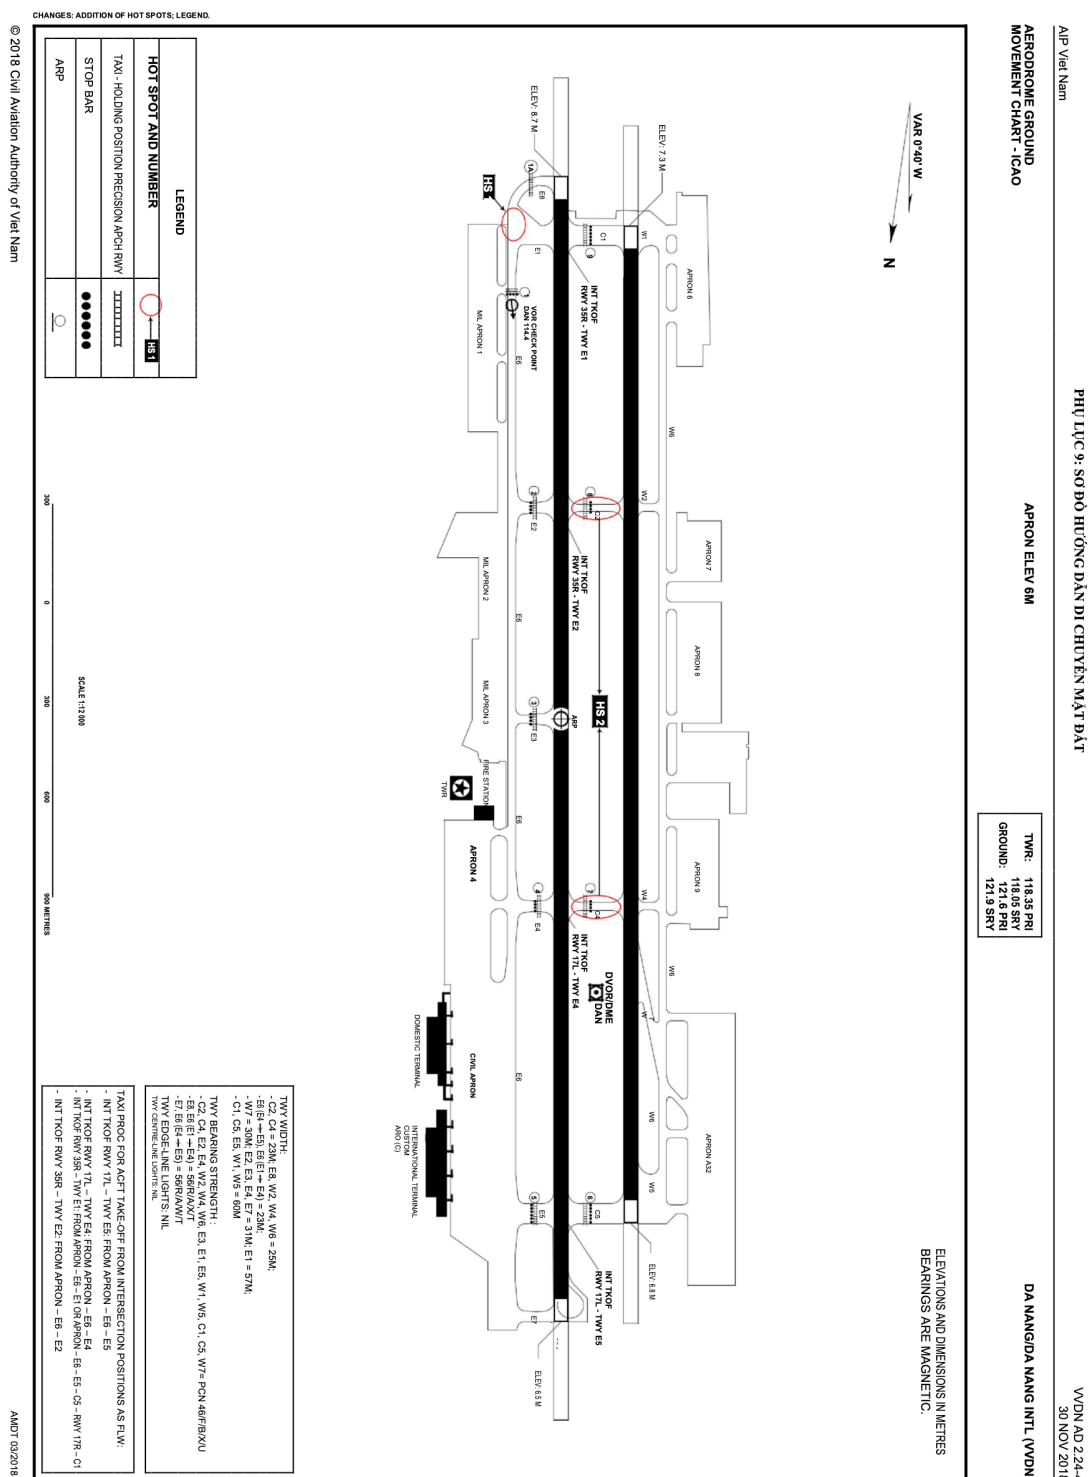
**theo Tu chính AIP 02/20 ngày 30/7/2020 (bỏ đánh số Holding position)**

+ Sơ đồ hướng dẫn di chuyển mặt đất (*Aerodrome Ground Movement Chart*) ban hành theo Tu chính AIP 02/20 ngày 30/7/2020 có mô tả điểm dừng chờ *chi tiết B* (Phụ lục I, IV) cùng với dãy đèn dừng chờ trên đường lặn E trước khi lên điểm dừng chờ đường CHC 35R (*chi tiết A*). *Sơ đồ này đã bỏ đánh số các điểm chờ trong phiên bản trước đó* (Phụ lục III), đồng thời không đặt tên cho bất kỳ điểm dừng chờ nào bao gồm cả điểm dừng *chi tiết B* này.

+ Sơ đồ hướng dẫn di chuyển mặt đất (*Aerodrome Ground Movement Chart*) ban hành theo Tu chính AIP 02/20 ngày 30/7/2020 có mô tả điểm dừng chờ *chi tiết B* (Phụ lục I, IV) cùng với dây đèn dừng chờ trên đường lăn E trước khi lên điểm dừng chờ đường CHC 35R (*chi tiết A*). *Sơ đồ này đã bỏ đánh số các điểm chờ trong phiên bản trước đó* (Phụ lục III), đồng thời không đặt tên cho bất kỳ điểm dừng chờ nào bao gồm cả điểm dừng *chi tiết B* này.

- KSVKL cấp huấn lệnh dừng chờ tại điểm dừng chờ CAT I theo ký hiệu “điểm chờ khi lăn đường CHC tiếp cận chính xác” nhưng không có tên trên Sơ đồ di chuyển tại sân bay quốc tế Đà Nẵng (AIP và Tài liệu khai thác sân bay cảng hàng không quốc tế Đà Nẵng).

- Tổ lái chuyến bay bị tăng khối lượng công việc (workload) khi tìm điểm dừng chờ CAT I đường CHC 35R (chưa được định danh trên Sơ đồ sân bay hướng dẫn di chuyển mặt đất sân bay Đà Nẵng) được cấp theo huấn lệnh của KSVKL và từ đó đã ảnh hưởng đến việc quan sát biển báo, tín hiệu khi tàu bay lăn.
