**CỤC HÀNG KHÔNG VIỆT NAM**  
**CIVIL AVIATION AUTHORITY OF VIETNAM**

**BÁO CÁO KẾT QUẢ ĐIỀU TRA SỰ CỐ**  
**CHUYẾN BAY VJ380 NGÀY 02/04/2022**  
**TÀU BAY A321 SỐ ĐĂNG KÝ QUỐC TỊCH VN-A653**  
**XẢY RA TẠI CẢNG HÀNG KHÔNG PHÙ CÁT**

**Hà Nội, tháng 5 năm 2022**

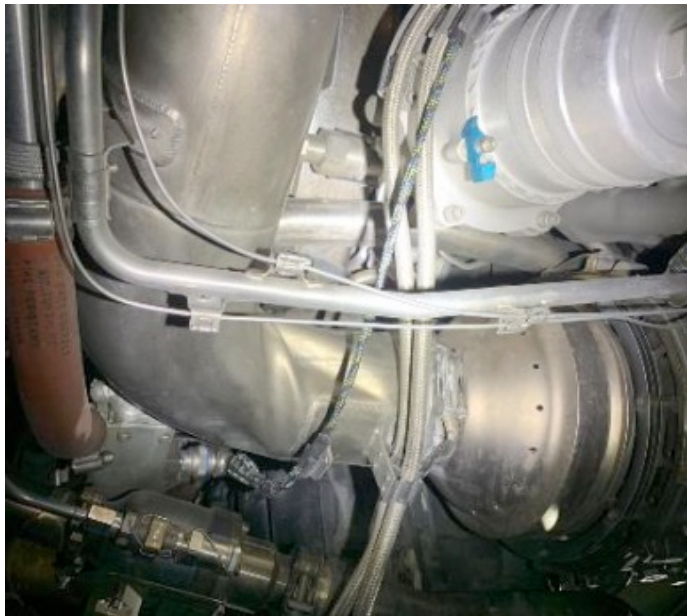
- Đường ống dẫn của bộ khởi động khí (Starter) bị vặn xoắn (xem hình 01).
- Tua-bin khởi động khí (Air Turbine Starter) bị hỏng (xem hình số 02) và van khởi động khí (Start Air Valve) bị kẹt lại ở vị trí mở một phần.
- Tấm chắn nhiệt (Heat Shield) bên trong vỏ động cơ phía bên phải bị một số hỏng hóc do mảnh kim loại văng ra từ bộ khởi động khí (xem hình số 03).

*Hình số 01. Đường ống dẫn của bộ khởi động khí bị xoắn*

- Khí nóng cao áp từ van khởi động khí (do bị kẹt ở vị trí mở một phần) được cấp liên tục cho tua-bin khởi động khí, làm cho tua-bin khởi động khí quay liên tục trong thời gian dài đã làm biến dạng (vặn xoắn) đường ống dẫn của bộ khởi động khí, đồng thời tua-bin khởi động khí hoạt động trong thời gian dài khiến cho ổ truyền động của tua-bin bị quá nhiệt dẫn đến xuất hiện mặt kim loại trong dầu nhờn bôi trơn của bộ khởi động khí.

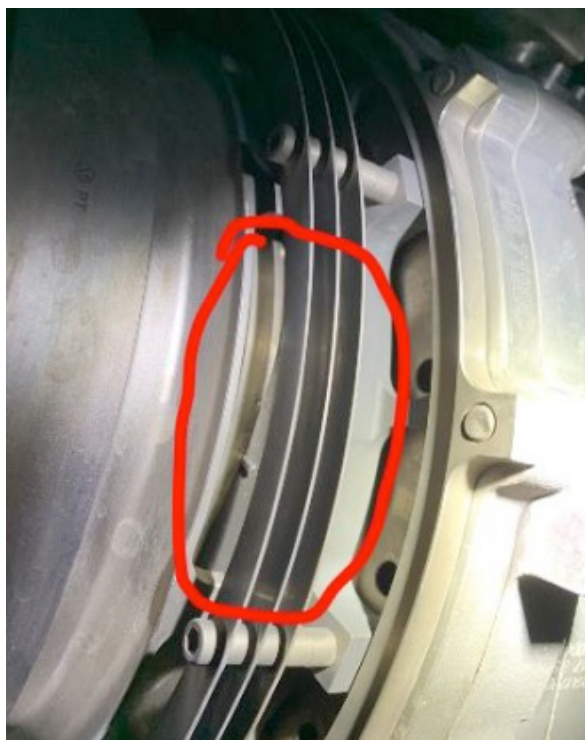
*Hình số 02. Tua-bin khởi động khí bị hư hỏng.*

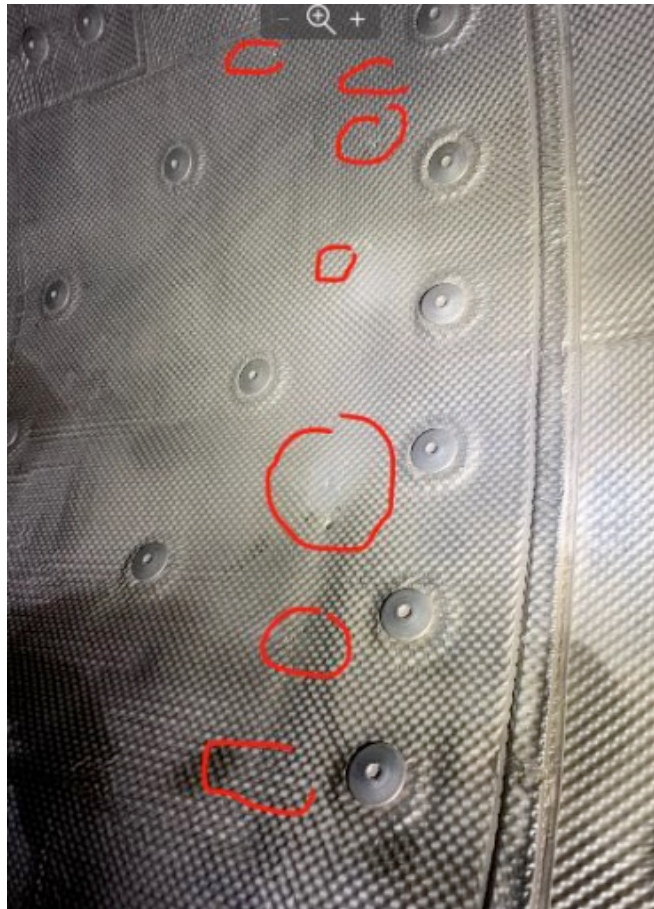
*Hình số 03. Tấm chắn nhiệt bên trong vỏ động cơ phía bên phải*

- Dị vật từ van trích khí cao áp theo đường ống dẫn khí bị kẹt một phần ở bộ khởi động khí và một phần văng ra ngoài gây hỏng hóc ở các bộ phận khác xung quanh như tấm chắn nhiệt của động cơ số 2.

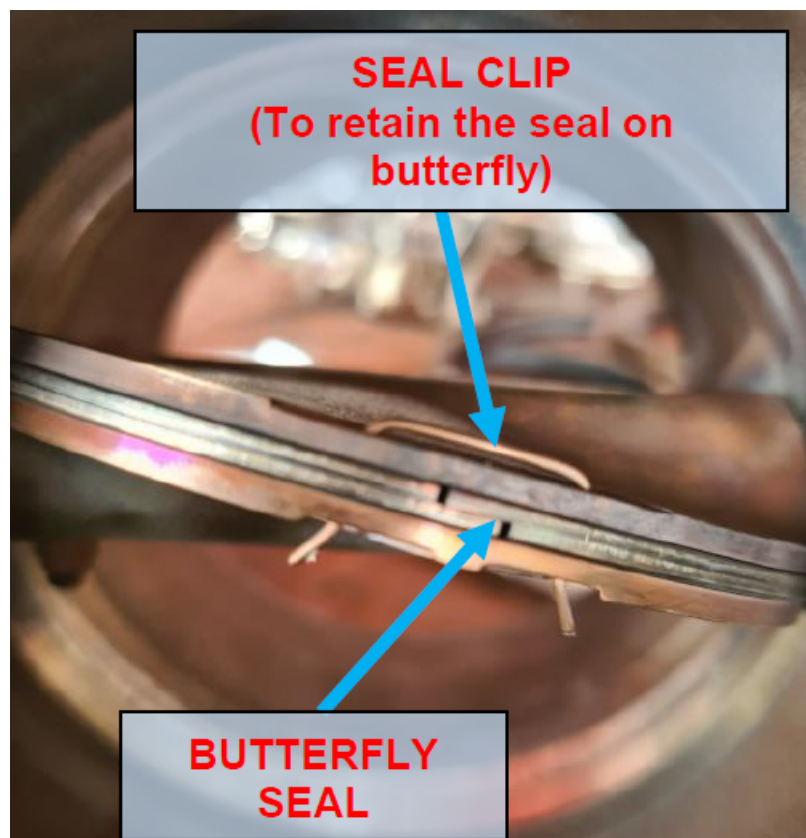
- Van trích khí cao áp (High Pressure Valve) bị mất dây bảo hiểm (Seal Clip) và vòng đệm kim loại (Butterfly Seal) (xem hình số 04).

*Hình số 04. Van trích khí cao áp với dây bảo hiểm và vòng đệm*

- Dây bảo hiểm bị vỡ ra khỏi bướm van trích khí cao áp (High Pressure Valve) sau khi bị mài mòn tại vị trí tiếp xúc với vòng đệm kim loại trở thành dị vật trong đường ống khí cao áp làm kẹt van khởi động khí ở vị trí mở một phần.

- Van trích khí cao áp bị mất dây bảo hiểm và vòng đệm kim loại do hoạt động trong thời gian dài và trong điều kiện khí nóng trở thành dị vật làm kẹt van khởi động khí ở vị trí mở một phần.

+ Yêu cầu công ty VJC kiểm tra tình trạng vòng đệm của van trích khí cao áp trên tất cả tàu bay A321NEO trang bị động cơ Pratt-Whiney và thay thế ngay trong trường hợp cần thiết, giúp phát hiện và phòng tránh hỏng hóc liên quan đến bộ khởi động khí của động cơ Pratt-Whitney.

+ Ban hành Chỉ lệnh kỹ thuật số CAAV-07-04-2022/R0 theo quyết định số 694/QĐ-CHK ngày 07/4/2022 của Cục trưởng Cục HKVN, trong đó yêu cầu cập nhật phần mềm cho khối máy tính điều khiển động cơ PW1130G-JM, PW1133GA-JM lắp trên tàu bay Airbus A321NEO đăng ký quốc tịch Việt Nam, Chỉ lệnh kỹ thuật có hiệu lực từ ngày 08/04/2022. Nội dung của Chỉ lệnh kỹ thuật nhằm phát hiện chính xác được

- Tiếp tục việc kiểm tra tình trạng vòng đệm của van trích khí cao áp trên tất cả tàu bay A321NEO trang bị động cơ Pratt-Whiney và thay thế ngay trong trường hợp cần thiết, giúp phát hiện và phòng tránh hỏng hóc liên quan đến bộ khởi động khí của động cơ Pratt-Whitney.
