**CỤC HÀNG KHÔNG VIỆT NAM**  
**CIVIL AVIATION AUTHORITY OF VIETNAM**

**KẾT LUẬN ĐIỀU TRA SỰ CỐ**  
**PHƯƠNG TIỆN PHỤC VỤ BẢO DƯỠNG VÀ CHẠM GÂY HỎNG HÁC**  
**TÀU BAY VN-A603 TẠI CẢNG HÀNG KHÔNG QUỐC TẾ TÂN SƠN**  
**NHẤT NGÀY 17/04/2022**

**Hà Nội, tháng 6 năm 2022**

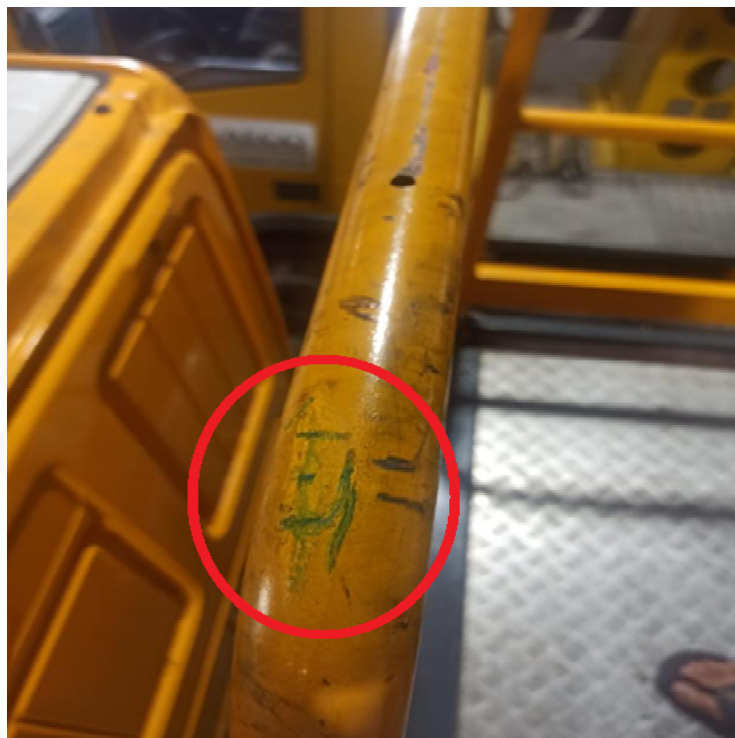
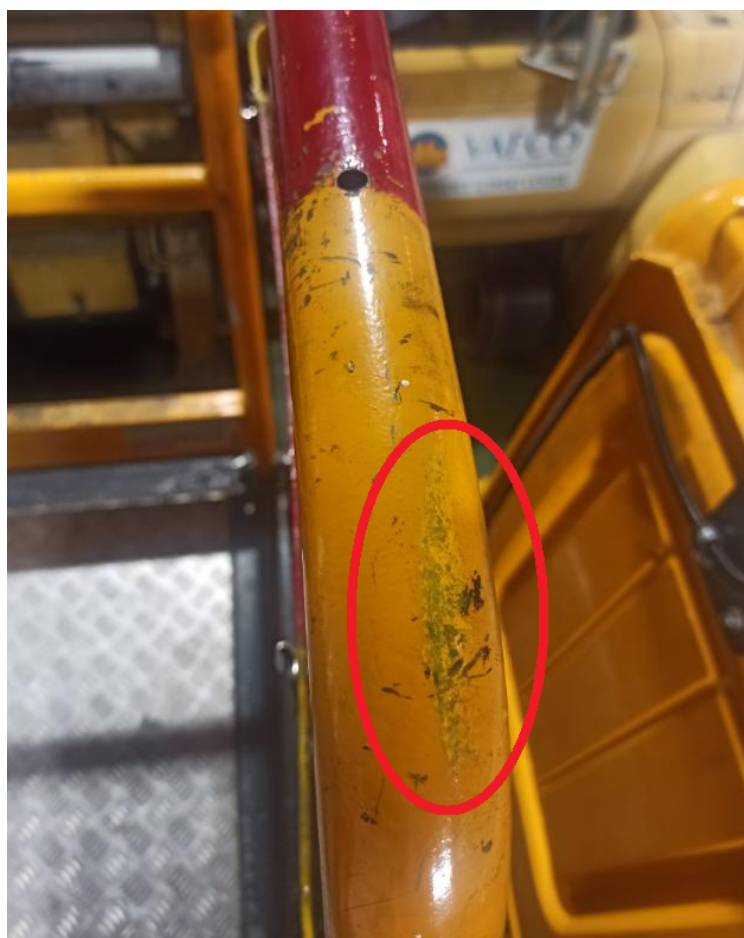
**PHỤ LỤC I:**  
**HÌNH ẢNH DẤU VẾT VÀ CHẠM TRÊN LAN CAN BẢO HIỂM TRÊN**  
**SÀN XE NÂNG**

Sau khi NVVH quay lại vị trí xe để di chuyển xe nâng ra khỏi vị trí đỗ tàu bay. Trong quá trình thao tác, NVVH nhận ra đã thao tác không đúng và nhận biết được tình trạng lan can bảo hiểm trên sàn xe nâng đã va chạm vào tàu bay, tuy nhiên đã không báo cáo lại vụ việc cho lãnh đạo phụ trách ca làm việc. NVVH đã không tuân thủ quy định trong Tài liệu Hệ thống quản lý an toàn (VAECO SMS) mục 8.5, mục 6.3.8 và hướng dẫn nội bộ Trung tâm phục vụ bảo dưỡng VAECO mục 3.4.1.

- NVVH khi vận hành xe nâng đã thiếu tập trung, vận hành sai quy trình dẫn đến lan can bảo hiểm trên sàn xe nâng va chạm với tàu bay và gây ra hỏng hóc tàu bay.

- Huấn luyện lại các quy trình khai thác tiêu chuẩn liên quan, hệ thống quản lý an toàn, quy trình phục vụ trang thiết bị mặt đất đối với NVVH xe nâng;

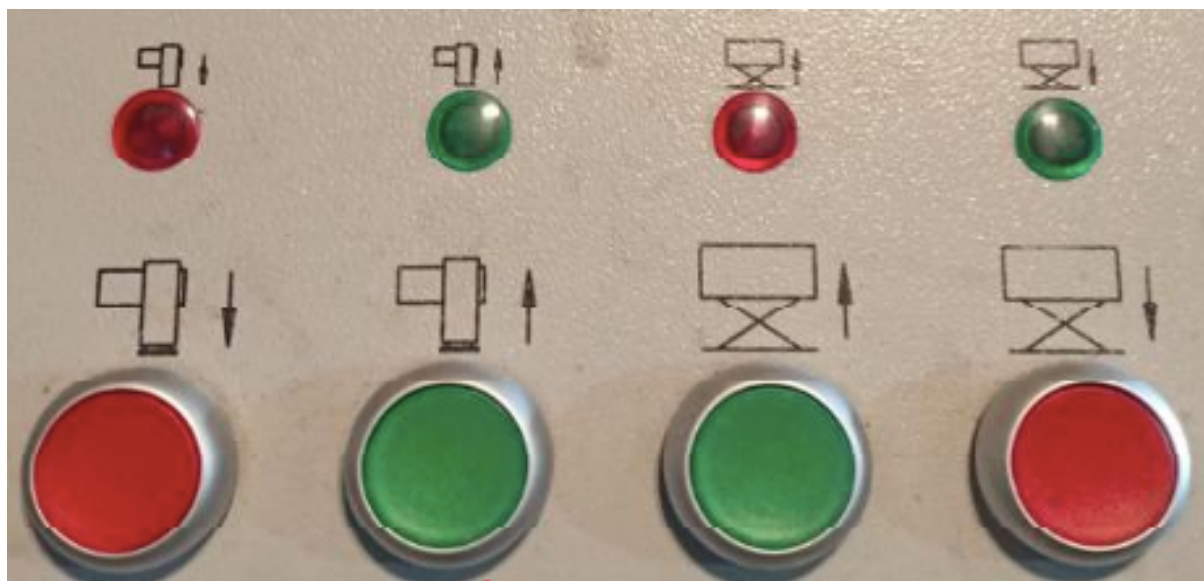
## PHỤ LỤC II: HÌNH ẢNH BẢNG ĐIỀU KHIỂN TRONG KHOANG LÁI XE NÂNG

- Nút điều khiển trên bảng điều khiển vận hành xe nâng trong khoang lái xe có cùng màu xanh và đặt bên cạnh nút thu chân chống xe (hình ảnh tại phụ lục II), dễ gây nhầm lẫn cho NVVH đặc biệt là thời điểm làm việc ban đêm dễ bị tác động bởi yếu tố mệt mỏi.

Nút Thu chân chống

Nút Nâng sàn
